ЗАКЛЮЧЕНИЕ ПО РЕЗУЛЬТАТАМ ТЕХНИЧЕСКОГО ОБСЛЕДОВАНИЯ

Технического состояния строительных и конструктивных элементов
нежилого здания, расположенного по адресу:
Иркутская область, г. Усть-Кут, ул. Коммунальная, д. 14
(здание котельной №6 с оборудованием)

Арх. №ФО 811-10-2022

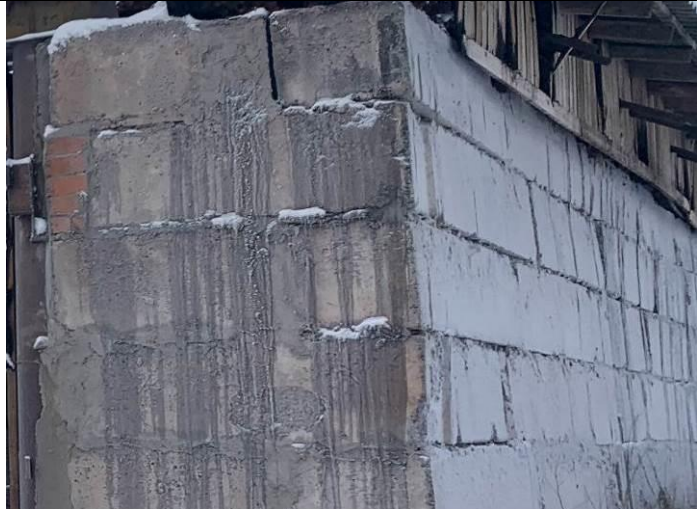
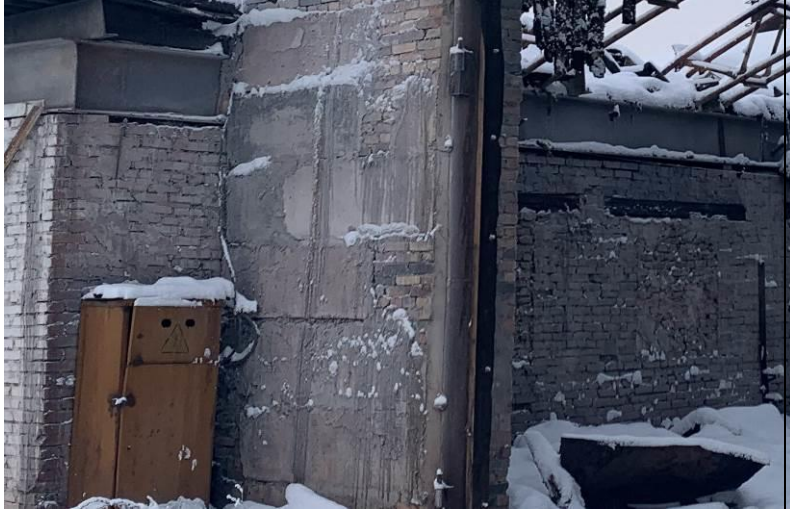
Местами выкрашивание растворных швов крупноблочных стен на глубину более 10 мм, нарушение связи между отдельными участками стен.	Ограниченно-работоспособное		Выполнить подмазку швов, укрепление ослабленных участков стен металлическими связями. Выполнить устройство штукатурных покрытий стен фасада и цоколя.
4

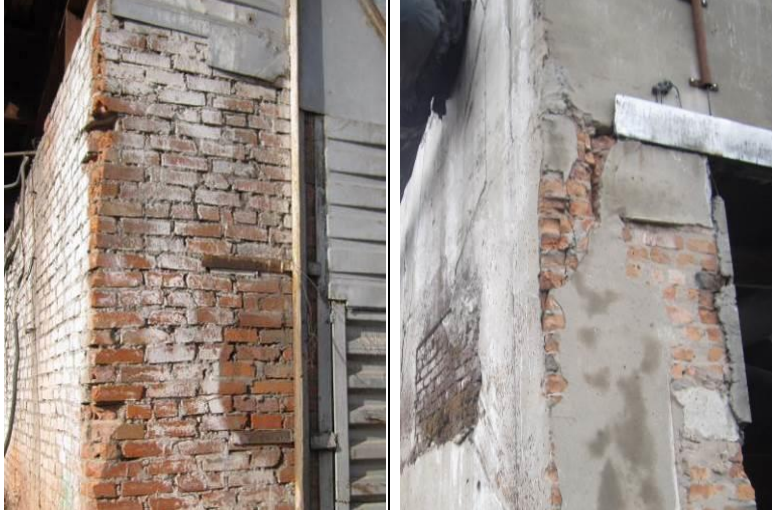
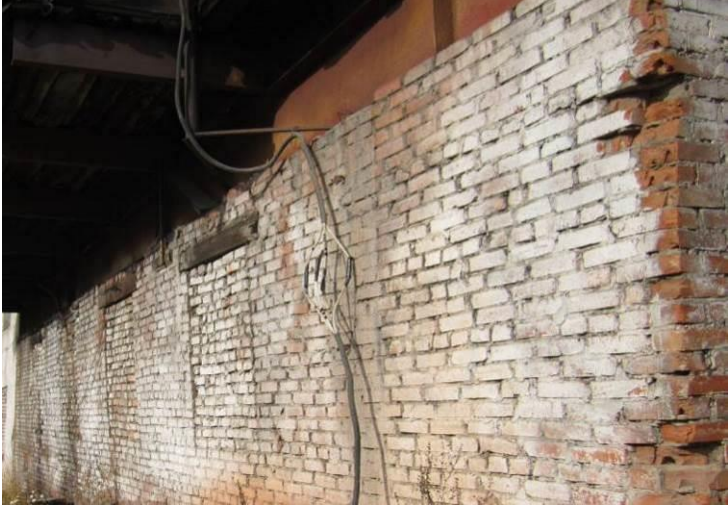
1.2. Бокс (помещение №3 согласно техпаспорту): растрескивание, местами разрушения штукатурных покрытий стен фасада. Выкрашивание растворных швов кирпичной кладки стен на глубину более 10 мм, выпадение отдельных камней местами. Местами следы замачивания, высолы стен фасада.

<p>Растрескивание, местами разрушения штукатурных покрытий стен фасада.</p> <p>Выкрашивание растворных швов кирпичной кладки стен на глубину более 10 мм, выпадение отдельных камней местами.</p> <p>Местами следы замачивания, высолы стен фасада</p>	Ограниченно-работоспособное		<p>Выполнить подмазку швов кирпичной кладки, укрепление ослабленных участков стен металлическими связями.</p> <p>Выполнить подмазку швов, укрепление ослабленных участков стен металлическими связями.</p> <p>Выполнить устройство штукатурных покрытий стен фасада и цоколя.</p>
6

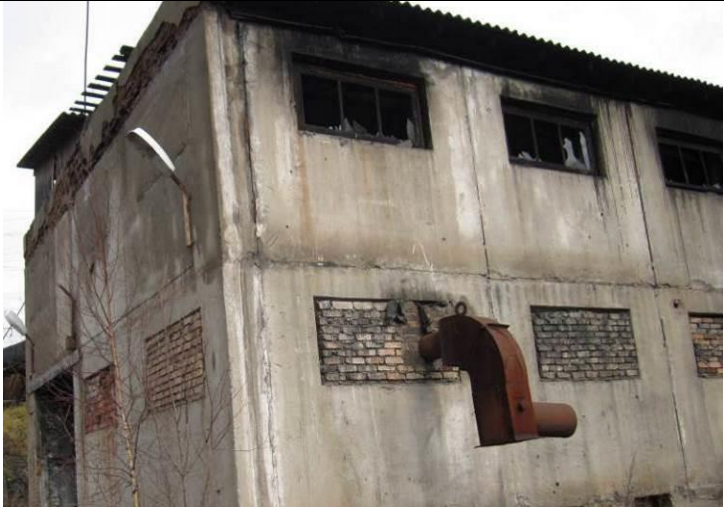
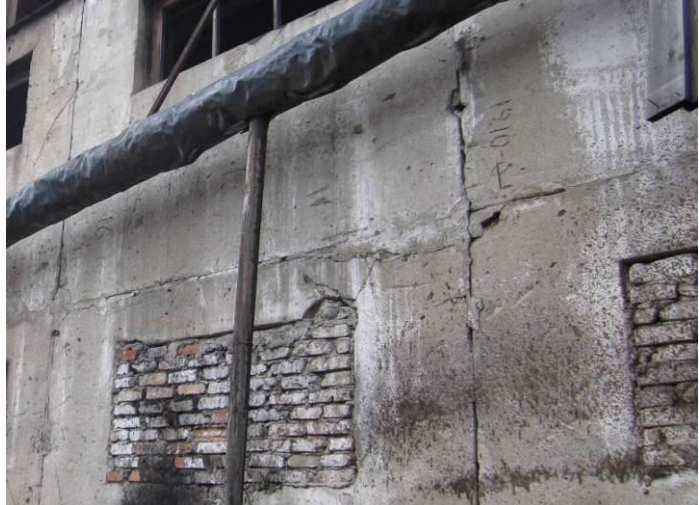
1.3. Основное строение: Выкрашивание растворных швов в стыках панелей стен фасада на глубину более 15 мм, нарушение связи между отдельными участками стен. Трещины в отдельных панелях стен фасада. Выбоины местами в фактурном слое, ржавые потеки, загрязнение и выцветание наружной отделки стен фасада.

<p>Выкрашивание растворяемых швов в стыках панелей стен фасада на глубину более 15 мм, нарушение связи между отдельными участками стен.</p> <p>Трещины в отдельных панелях стен фасада.</p> <p>Выбоины местами в фактурном слое, ржавые потеки, загрязнение и выцветание наружной отделки стен фасада.</p>	Ограниченно-работоспособное		<p>Выполнить герметизацию швов, заделку трещин с восстановлением отделочных покрытий, местное усиление отдельных ослабленных простенков и перемычек.</p>
10

1.3. Основное строение: выполнить герметизацию швов, заделку трещин с восстановлением отделочных покрытий, местное усиление отдельных ослабленных простенков и перемычек.

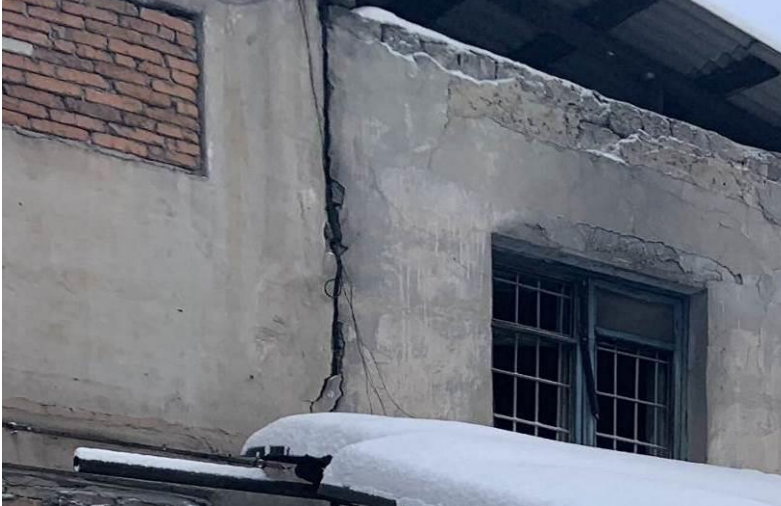
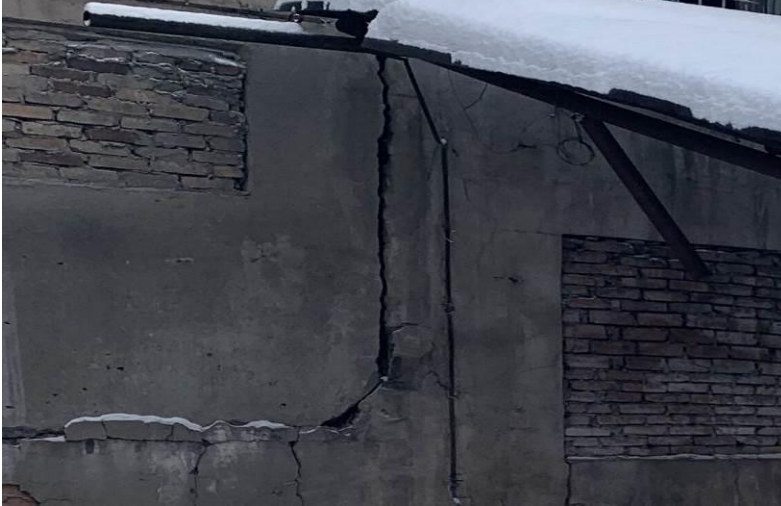
Выкрашивание растворяемых швов в стыках панелей стен фасада на глубину более 15 мм, нарушение связи между отдельными участками стен. Трещины в отдельных панелях стен фасада. Выбоины местами в фактурном слое, ржавые потеки, загрязнение и выцветание наружной отделки стен фасада.	Ограниченно-работоспособное		Выполнить герметизацию швов, заделку трещин с восстановлением отделочных покрытий, местное усиление отдельных ослабленных простенков и перемычек.
12

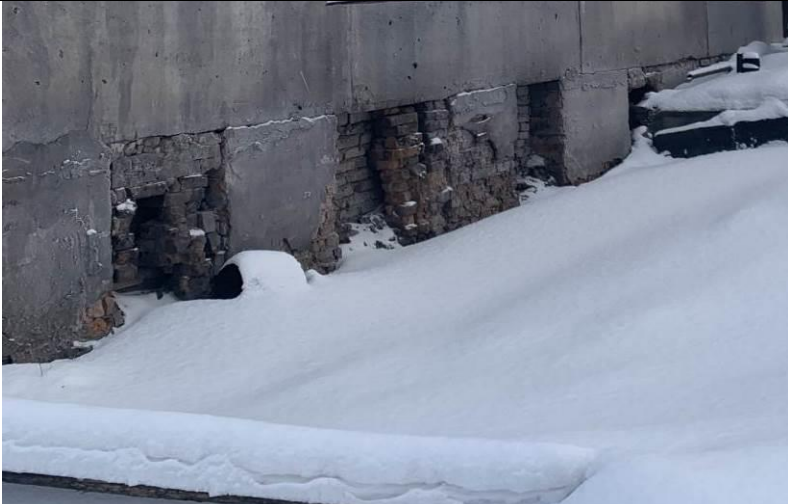
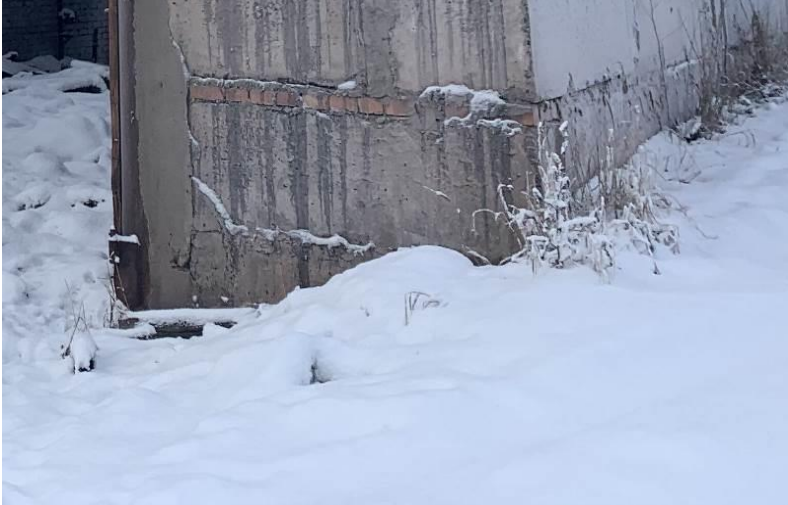
1. Отсутствие отмостки по всему периметру здания, что позволяет воде просачиваться к фундаменту, постепенно разрушая его.

2. Местами отдельные трещины в надземной части фундамента.

Причинами появления данных дефектов и повреждений являются несвоевременное выполнение текущих ремонтов, длительный срок эксплуатации здания, неблагоприятные воздействия внешней среды (атмосферные осадки, воздействие температурных перепадов).

На основании вышеперечисленных дефектов и повреждений сделан вывод об ограниченно-работоспособном состоянии фундамента.

Отсутствие отмостки по всему периметру здания, что позволяет воде просачиваться к фундаменту, постепенно разрушая его. Местами отдельные трещины в надземной части фундамента.	Ограниченно-работоспособное		<p>Выполнить устройство отмостки на щебеночном основании по периметру здания.</p> <p>Выполнить заделку трещины в надземной части фундамента.</p> <p>Выполнить устройство штукатурных покрытий стен фасада и цоколя.</p>
14

2. Выполнить устройство отмостки на щебеночном основании по периметру здания. Выполнить заделку трещины в надземной части фундамента.

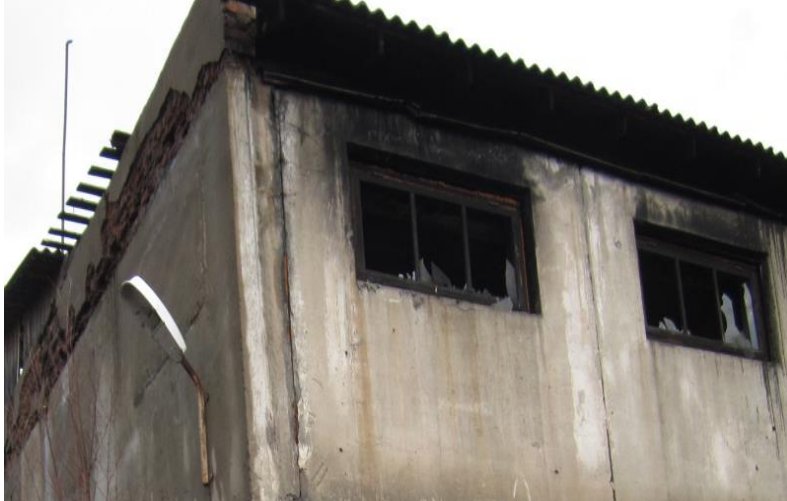
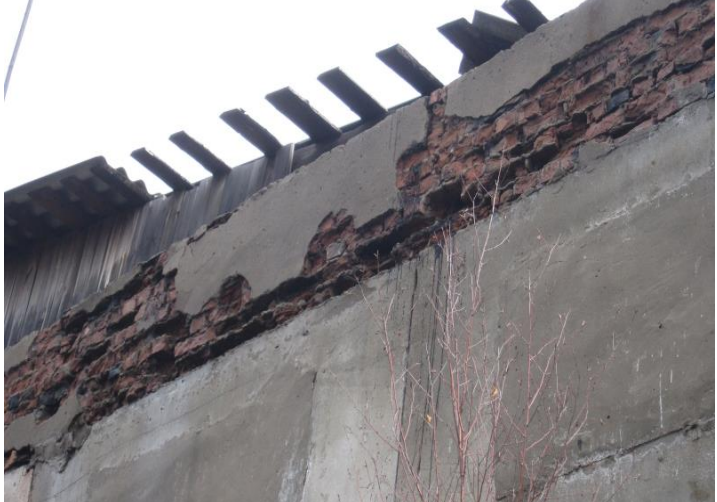
На основании вышперечисленных дефектов и повреждений сделан вывод об аварийном состоянии кровли.

<p>Повреждения гнилью, деформации деревянных карнизных свесов.</p> <p>Растрескивание, сколы асбестоцементных листов; протечки в чердачное пространство.</p> <p>Ослабление креплений кровельных листов к обрешетке, неплотное примыкание листов относительно друг друга.</p> <p>Разрушение отдельных листов кровли.</p>	Аварийное		Выполнить капитальный ремонт конструкций кровли.
22

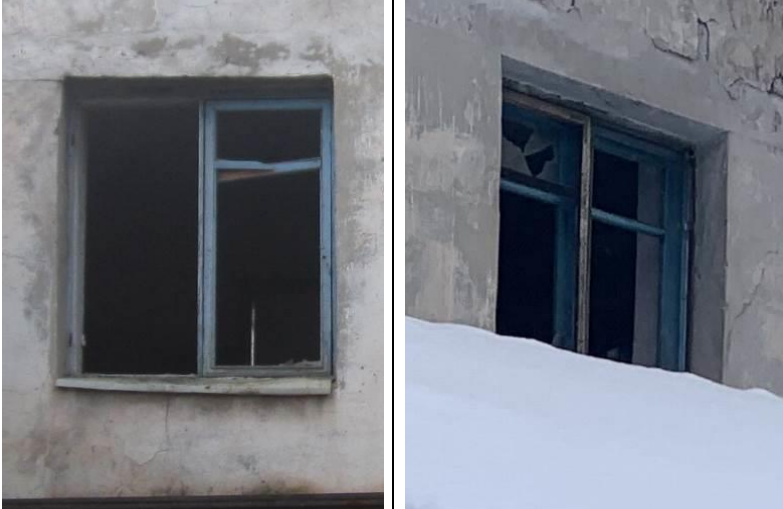
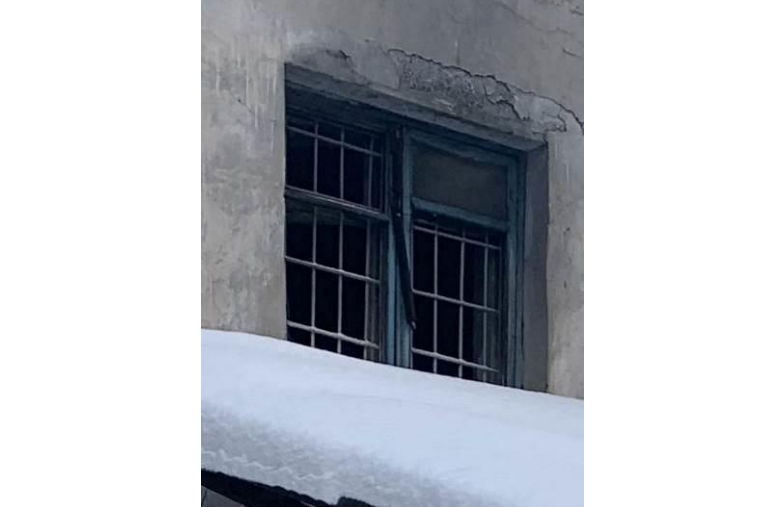
<p>Растрескивание окрасочных слоев деревянных оконных блоков. Деревянные оконные переплеты расшатаны. Деревянные оконные переплеты, коробка и подоконная доска частично поражены гнилью и жучком, местами древесина расслаивается. Термические повреждения отдельных оконных блоков. Массовое нарушение остекления оконных блоков.</p>	Ограниченно-работоспособное		Выполнить замену изношенных оконных блоков
24

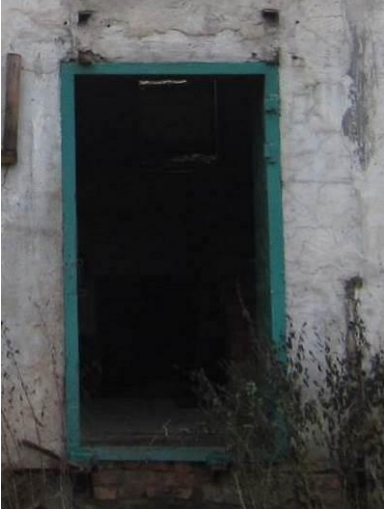
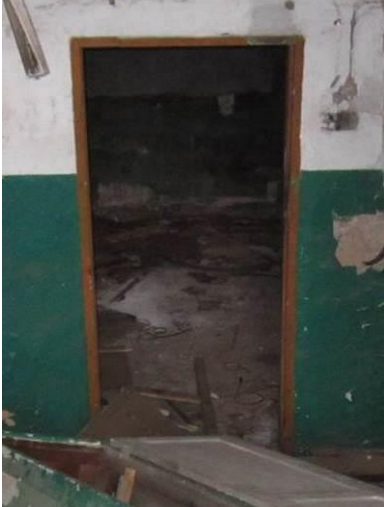
Отсутствие дверных полотен отдельных дверных блоков.	Ограниченно-работоспособное		Выполнить замену или ремонт поврежденных дверных блоков.
26

6. Выполнить замену или ремонт поврежденных дверных блоков.

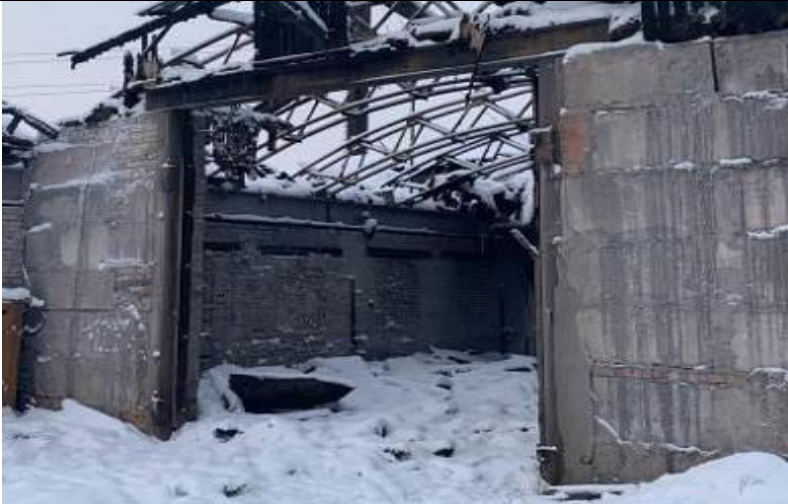
3. Отсутствие дверных полотен распашных ворот. Коррозия металлической обрамляющей рамы ворот.

Причинами появления данных дефектов и повреждений являются несвоевременное выполнение текущих ремонтов, длительный срок эксплуатации здания, а также термические поражения вследствие воздействия воспламенения (возгорания) и пламенного горения (пожара).

Отсутствие дверных полотен распашных ворот. Коррозия металлической обрамляющей рамы ворот	Ограниченно-работоспособное		Выполнить очистку от продуктов коррозии и защитное окрашивание металлической обрамляющей рамы ворот Выполнить ремонт ворот, восстановить дверные полотна ворот.
28

7. Выполнить очистку от продуктов коррозии и защитное окрашивание металлической обрамляющей рамы ворот. Выполнить ремонт ворот, восстановить дверные полотна ворот.

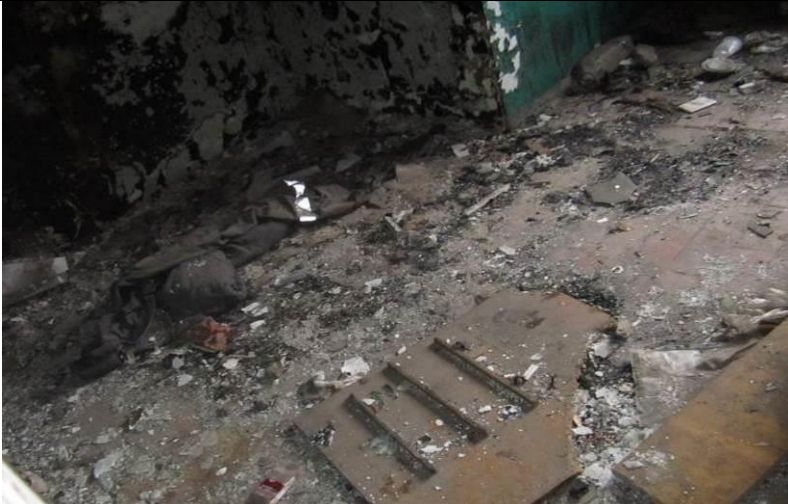
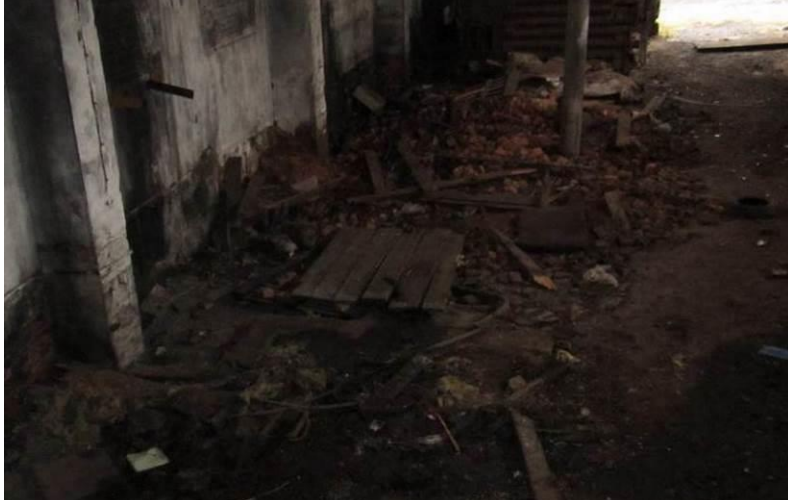
1. Образование глубоких трещин и выбоин, частичные разрушения бетонных полов.
2. Разрушение напольного покрытия из кафельных плиток на отдельных участках полов.
3. Общий износ конструкций лестниц здания, возникающий в ходе его эксплуатации.

Причинами появления данных дефектов и повреждений являются несвоевременное выполнение текущих ремонтов, длительный срок эксплуатации здания, дефекты и повреждения фундамента, постоянные механические воздействия.

<p>Образование глубоких трещин и выбоин, частичные разрушения бетонных полов.</p> <p>Разрушение напольного покрытия из кафельных плиток на отдельных участках полов.</p>	Ограниченно-работоспособное		<p>Выполнить устройство стяжки для выравнивания бетонных полов.</p> <p>Восстановить поврежденные участки напольного кафельного покрытия</p>
30

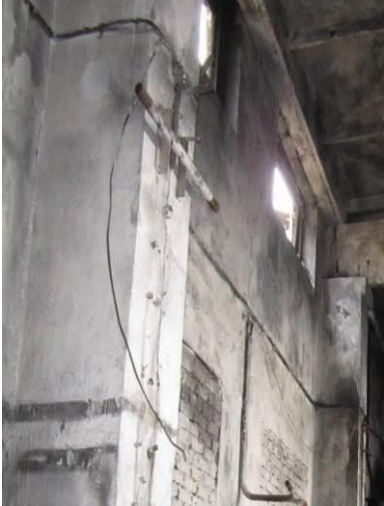
1. Значительный износ системы электрооборудования: потеря эластичности изоляции проводов, повреждения приборов, оголения проводов, провисание проводов, следы ремонтов. Местами проводка не защищена от внешних воздействий.

№ п/п	Местоположение	Фото дефекта (повреждения)	Описание дефекта (повреждения)	Категория технического состояния	Размер	Рекомендации
33	Внутренние помещения	 	Значительный износ системы электрооборудования: потеря эластичности изоляции проводов, повреждения приборов, оголения проводов, провисание проводов, следы ремонтов. Местами проводка не защищена от внешних воздействий.	Ограниченно-работоспособное		Выполнить ремонт или замену сильно поврежденных элементов и приборов системы электрооборудования. Обеспечить защиту проводки с применением негорючих материалов.
34

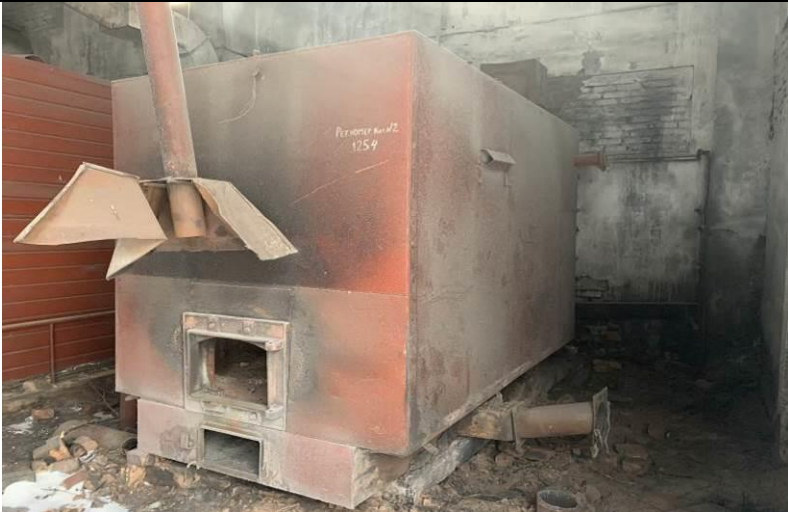
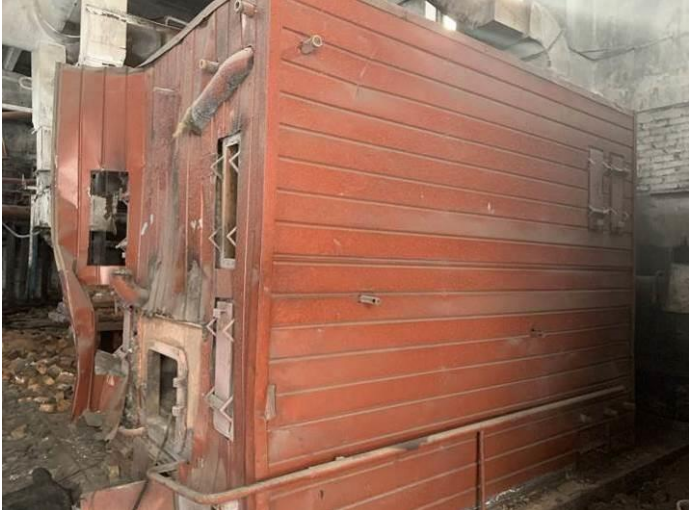
2. Значительный износ печного оборудования, дымление (проникновение дыма внутрь помещения, ослабление тяги), скопление сажи, перегрев.

Значительный износ печного оборудования, дымление (проникновение дыма внутрь помещения, ослабление тяги), скопление сажи, перегрев.	Ограниченно-работоспособное		Выполнить демонтаж печного оборудования (в связи с целью дальнейшего переоборудования здания в складское помещение)
36

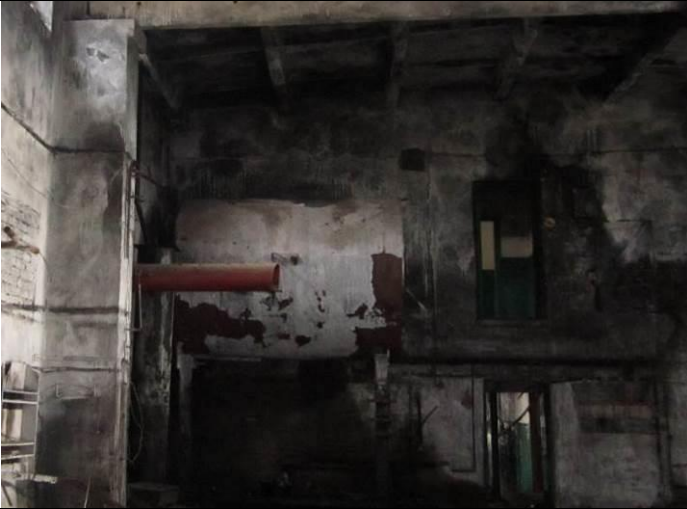
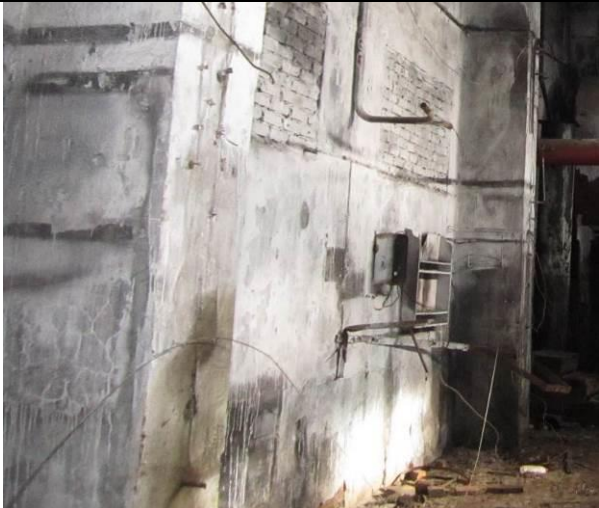
1.4. Внутренние помещения: Отдельные трещины в стенах помещений. Повсеместные повреждения отделочных покрытий стен помещений. Следы замачивания стен помещений на отдельных участках, местами биологическое поражение.

Причиной появления данных дефектов и повреждений являются несвоевременное выполнение текущих ремонтов, длительный срок эксплуатации здания, неблагоприятные воздействия внешней среды (атмосферные осадки, воздействие температурных перепадов), промерзание стен, протечки с кровли.

Отдельные трещины в стенах помещений. Повсеместные повреждения отделочных покрытий стен помещений. Следы замачивания стен помещений на отдельных участках, местами биологическое поражение.	Ограниченно-работоспособное		Выполнить усиление стен помещений в местах глубоких трещин металлическими связями. Выполнить заделку трещин в стенах помещений. Выполнить очистку от биологических поражений стен помещений, провести антисептирование. Выполнить косметический ремонт поврежденных участков отделочных покрытий внутренних помещений.
44

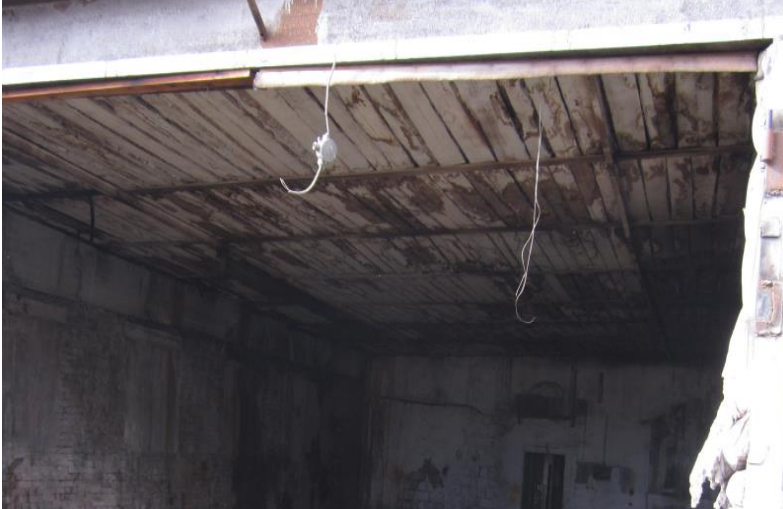
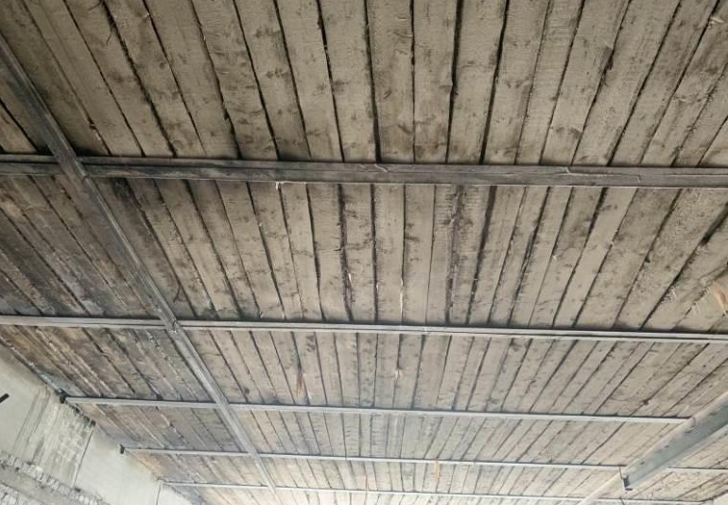
Следы замачивания деревянной подшивки перекрытия на отдельных участках, биологическое поражение.	Ограниченно-работоспособное		Выполнить замену сгнившей части подшивки перекрытия в боксе, выполнить антисептирование древесины перекрытия.
46

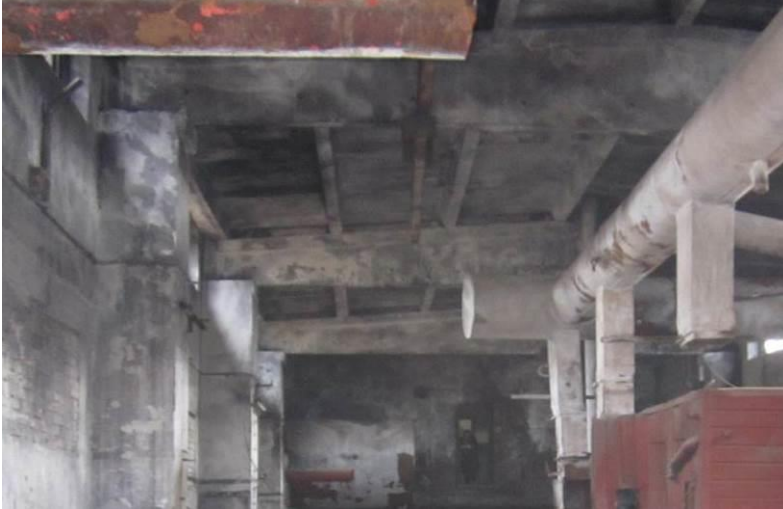
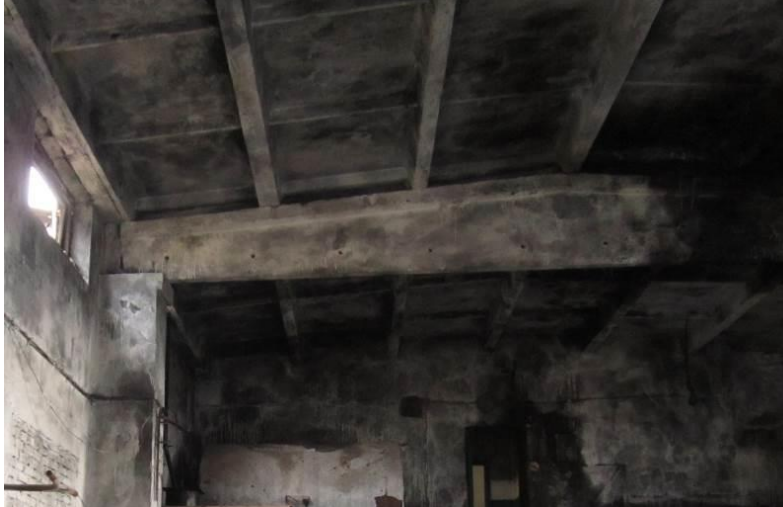
2. Основное строение: следы протечек в стыках плит и в местах опирания перекрытия на несущие конструкции. Биологическое поражение перекрытия на отдельных участках. Частичные разрушения защитного слоя бетона перекрытия, местами оголение и коррозия арматуры.

Причиной появления данных дефектов и повреждений являются несвоевременное выполнение текущих ремонтов, длительный срок эксплуатации здания, протечки с кровли.

Следы протечек в стыках плит и в местах опирания перекрытия на несущие конструкции. Биологическое поражение перекрытия на отдельных участках. Частичные разрушения защитного слоя бетона перекрытия, местами оголение и коррозия арматуры.	Ограниченно-работоспособное		Выполнить очистку арматуры перекрытия от продуктов коррозии, обработать арматуру антикоррозийными средствами. Выполнить очистку перекрытия от биологических поражений, выполнить обработку антисептиками. Выполнить заделку щелей в стыках и в местах опирания плит на несущие конструкции Восстановить поврежденные участки защитного слоя бетона перекрытия. Выполнить косметический ремонт поврежденных участков отделочных покрытий внутренних помещений.
48
